国道237号日高町日高地すべり調査設計

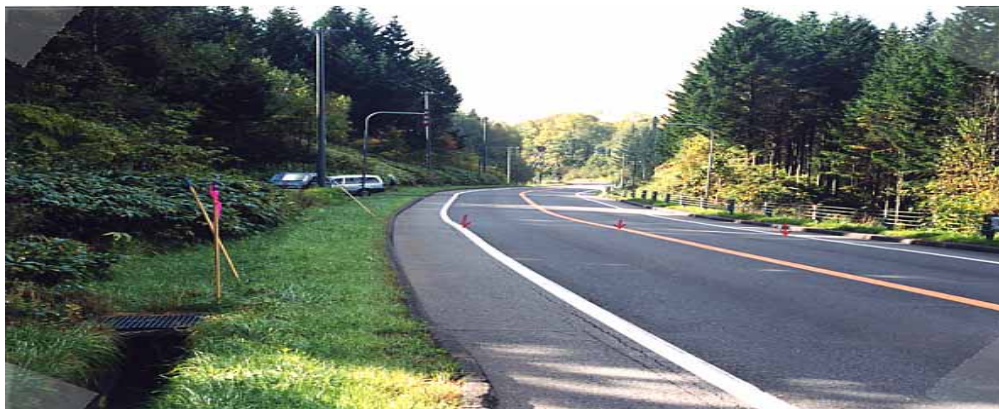
地すべり地全景（八地区）

当調査地区の地すべりは平成7年度に実施された、道路防災総点検で早急な対応が必要であると指摘を受けた3地区（イ、ロ、ハ）であります。地すべりの規模は1箇所 150m×150m 程度の面積でいずれの地区も泥岩の強風化部と崖錐の境界部にすべり面を持つ岩盤すべりであります。

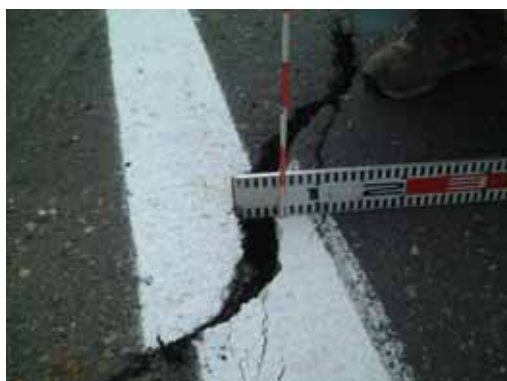
変状状況

平成13年度9月期に当調査地区において総雨量 300mm の降雨量が観測された。地下水位の上昇に伴い、路面変状が拡大し、安全確保のため一時通行止めの処置が取られた。その後の対策としては危険を未然に防止するために各計測器を設置し、経時観測体制を取ると同時に最も危険であると判断した八地区には排水ボーリング工及び地表面排除工を実施し、地下水位を低下させる対策工を実施した。
